[Ergebnisse der Tagung »ÜBER-ECK – Bauerbe der DDR« zum Umgang mit dem Mosaikzyklus]

Das GLASMOSAIK am Rechenzentrum

– ein gefährdetes Denkmal

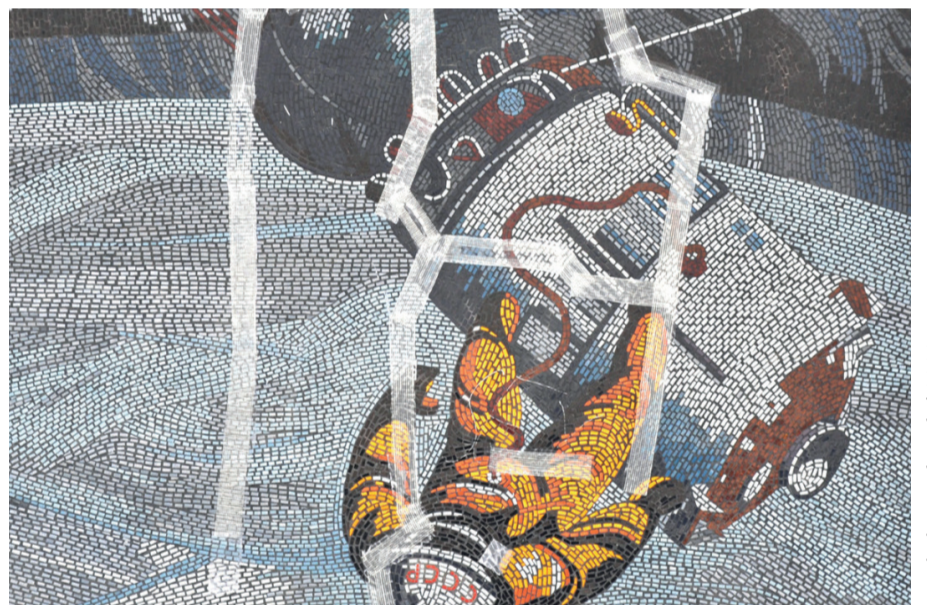
Mosaikbild 3 – Ablösungsfläche mit Riss und Versatz in der Bildebene nach der Notsicherung durch Sicherungsstreifen aus Japanpapier bzw. Glasfasernetz

Zur temporären Sicherung wurden **2020** elastische Kaschierungen aus Japanpapier, Glasfasernetz und Dispersionsklebstoff angebracht.

Langfristig sind Maßnahmen wie das Wiederverbinden abgelöster Mosaikpartien, das Schließen von Rissen und der Austausch rostender Auflagerwinkel notwendig.
